**CASA DE OTEIZA Y BASTERRETXEIA DE LUIS VALLET**  
Irun, Gipuzkoa. País Vasco

## EL EDIFICIO. ORIGEN Y ALGO DE HISTORIA

Delegación de Gipuzkoa del COAVN | Comisión de Patrimonio  
**IX CONGRESO DCOMOMO IBÉRICO**  
 Noviembre 2016

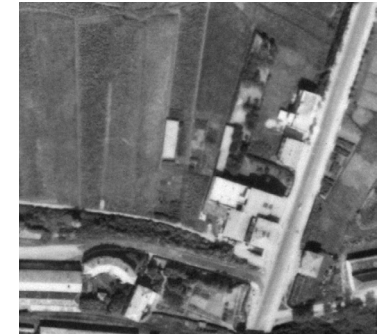
## TIPOLOGÍA ESCALA

Edificio **aislado** de tipología **híbrida**: viviendas adosadas y talleres. Uno anexo al volumen principal y otro incluido en él.

Escala reducida: edificio de pequeñas dimensiones.

Volumen principal: 24.50x10.00 m

Volumen estudio Oteiza: 8.00x5.50 m

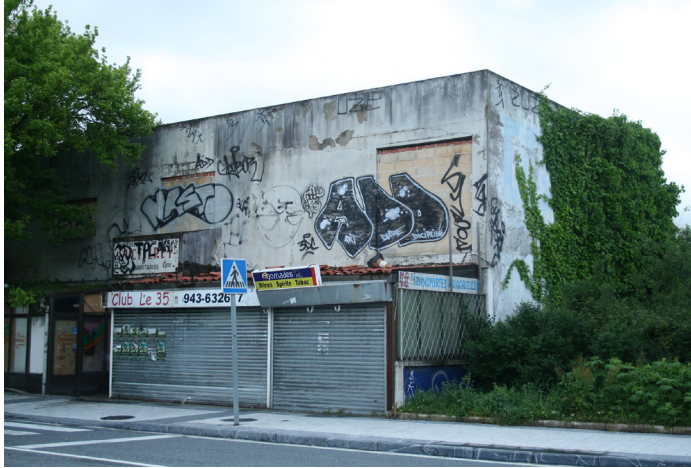
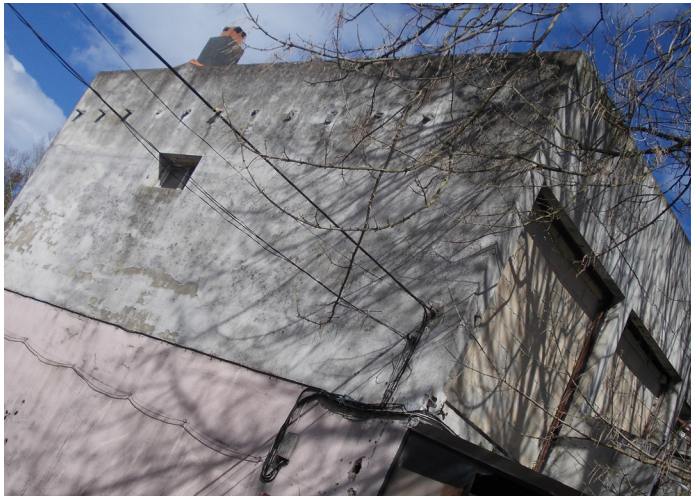
## USO ACTUAL

### Sin uso

Desde el abandono de la casa por parte de los dos artistas a mediados de los 70 se han sucedido usos múltiples y no relacionados con el uso originario: empresas de transportes, una tienda de alimentación, un bar restaurante, una productora audiovisual y un club de alterne. Esto ha provocado modificaciones despreocupadas del valor arquitectónico del edificio que han alterado su esencia.

Desde el cierre del club de alterne por parte del Ayuntamiento bajo petición del vecindario el edificio ha sido tapiado y no ha habido ocupaciones ilegales hasta el día de hoy, a diferencia de lo que ha pasado en otros edificios colindantes.

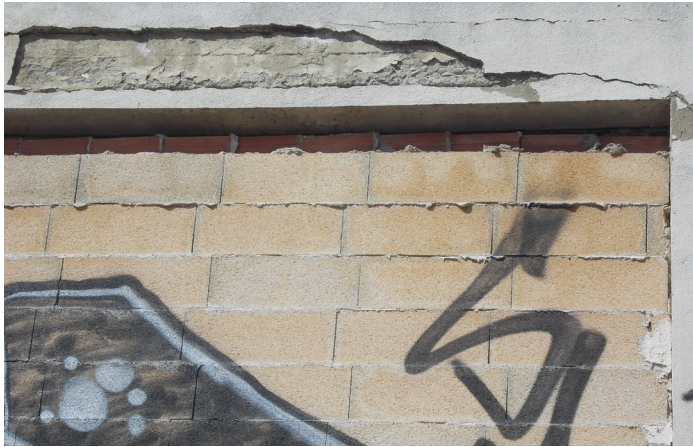
## ESTADO DE CONSERVACIÓN

**Malo**

Los usuarios que se han sucedido en tiempo no se han ocupado de llevar a cabo una oportuna mantenimiento. El nivel de degrado se ha agudizado a causa de la ausencia de uso y de la escasa atención que esta obra arquitectónica ha recibido por parte de propietarios e instituciones. Destacan en particular los daños estructurales que merman la seguridad de utilización.
